シャッター事例1 ローラーチェーンの破断

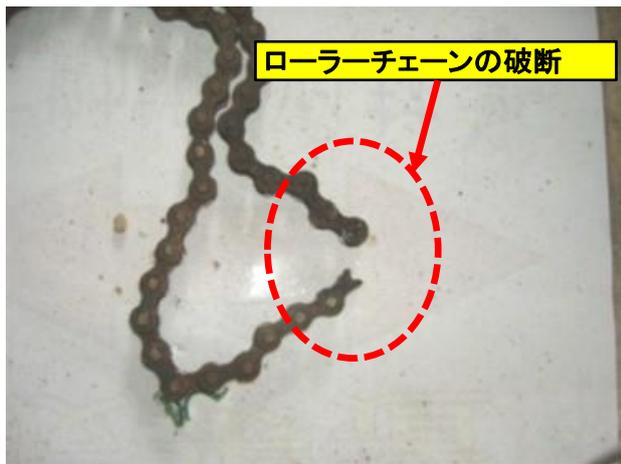
ローラーチェーン

ローラチェーンが腐食し、破断していた。

設置後21年経過していることから、経年によるものと推測される。

- ・シャッターを安全にお使いいただくためには、異常の早期発見・処置による事故防止と機能の維持管理のため、シャッターメーカーと定期点検契約を結んでいただくことをお勧めします。
- ・ご使用中のシャッターに安全装置(急降下防止装置)が装備されていない場合があります。安全確保のため、シャッターメーカーにお問い合わせの上、安全装置付きシャッターへのお取替えをお勧めします。

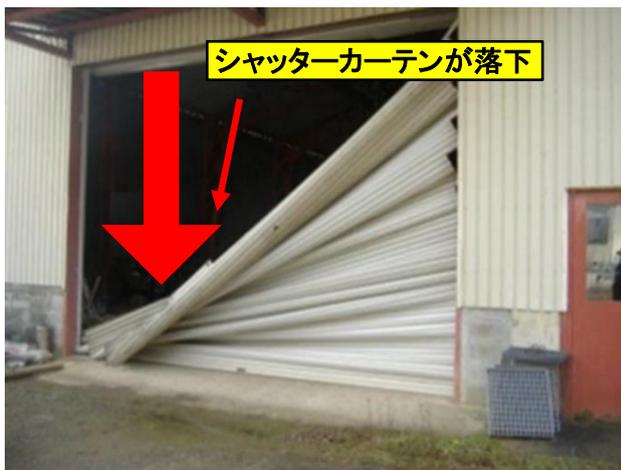
シャッターカーテン

シャッター操作時にシャッターカーテンが落下した。

シャッターカーテンの急降下の衝撃により吊り元が外れ、シャッターカーテンが落下した。
