シャッター事例3 シャッターカーテンが軸受台を削る

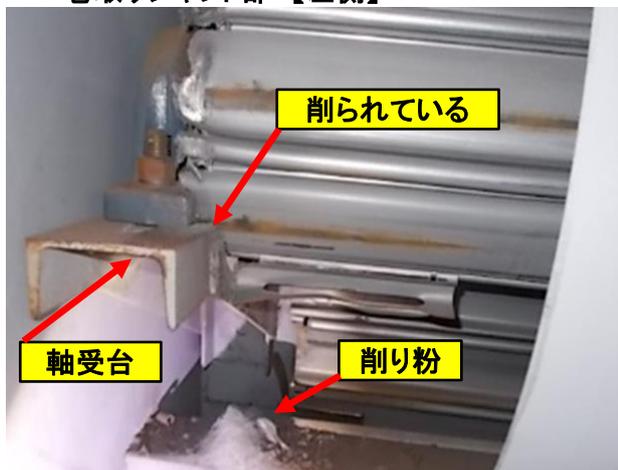
巻取りシャフト部【左側】

シャッターカーテンが片寄りして軸受台を削り音鳴りがした。

台風や地震の影響でシャッターカーテンに軽微なズレが発生し、長年使っているうちに大きくズレた。

- ・シャッターを安全にお使いいただくためには、異常の早期発見・処置による事故防止と機能の維持管理のため、シャッターメーカーと定期点検契約を結んでいただくことをお勧めします。
- ・ご使用中のシャッターに安全装置(急降下防止装置)が装備されていない場合があります。安全確保のため、シャッターメーカーにお問い合わせの上、安全装置付きシャッターへのお取替えをお勧めします。
