## OHD事例1 スプリングの破断

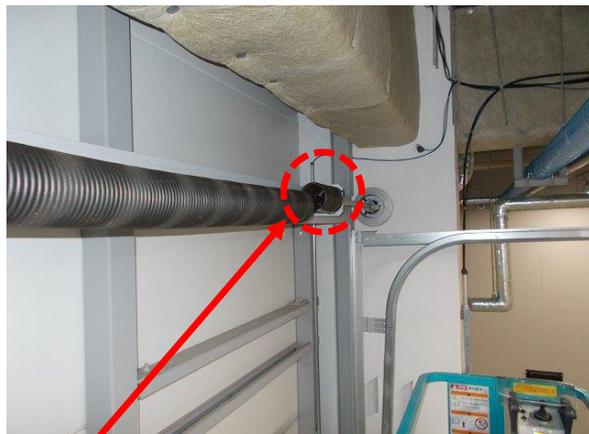
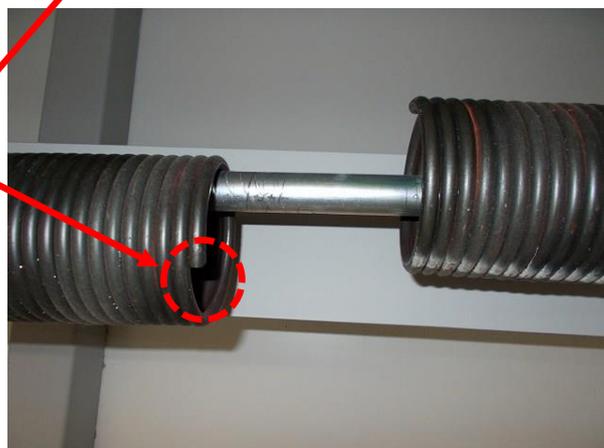
破断したスプリング

操作時にスプリングが破断しセクションが急降下した。

(途中で急降下停止装置が作動し、最後まで降下せず、物損・人身事故に至らず)

開閉頻度が高く耐用回数を超過して使用していた。(推定15,000開閉使用)

設置後11年経過していることから経年による金属疲労によるものと推測される。

- ・オーバーヘッドドアを安全にお使いいただくためには、異常の早期発見・処置による事故防止と機能の維持管理のため、メーカーと定期点検契約を結んでいただくことをお勧めします。
- ・ご使用中のオーバーヘッドドアに安全装置(急降下防止装置)が装備されていない場合があります。安全確保のためメーカーにお問い合わせの上、安全装置(急降下防止装置)の取り付けをお勧めします。
