OHD事例3 セクション枠が溶けた

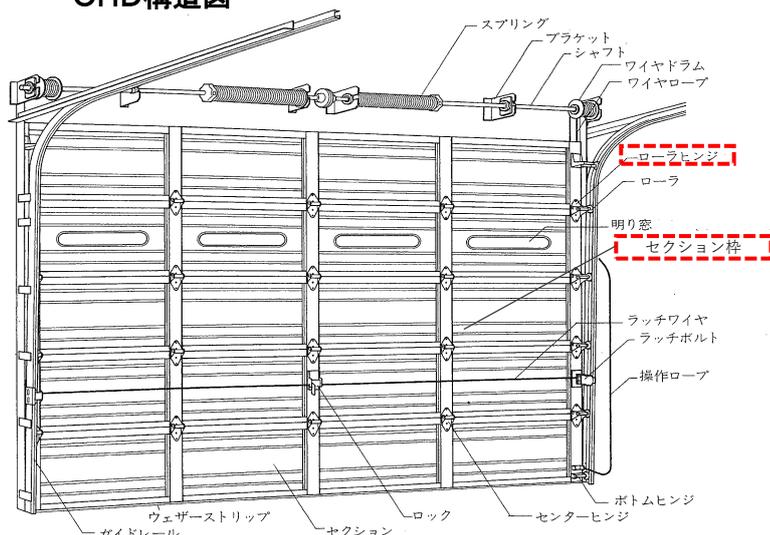
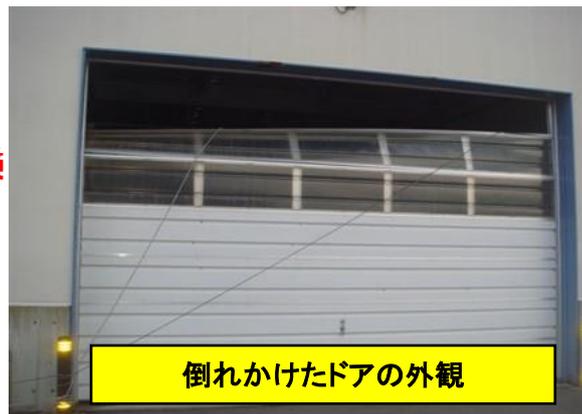
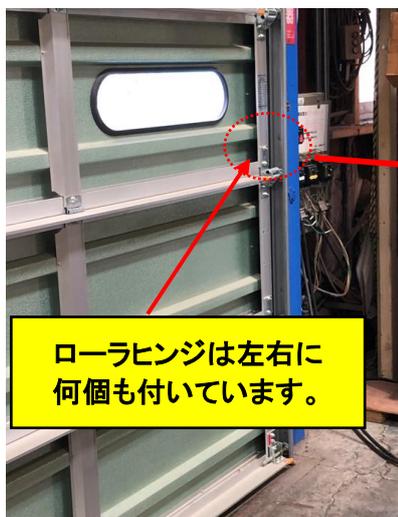
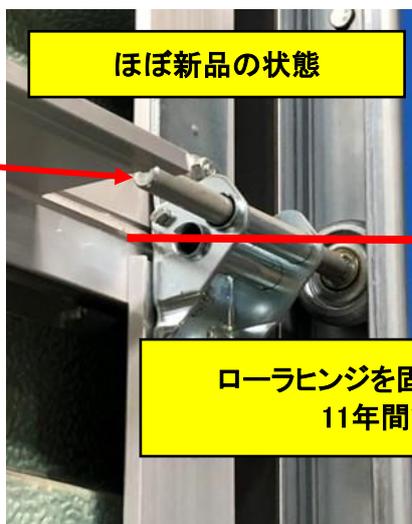
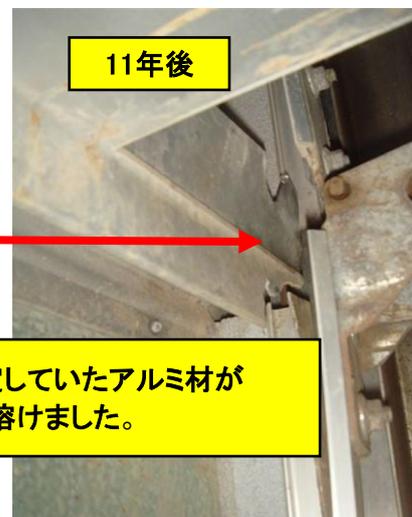
海岸に近い漁協の倉庫。海が荒れると波しぶきが直接オーバーヘッドドアに降りかかるような距離。或る日出勤したところ、オーバーヘッドドアが大きく傾いていた。室内から見るとローラが入っているヒンジを固定しているアルミ材が溶けて破損していた。ドア本体は倒壊していた。

ローラが入っているヒンジを固定しているアルミ材が溶けてドア本体が倒壊した。岸壁に近い漁協の倉庫で海水を掛けながらブラシで擦っていたため塩害によってアルミが溶けた。

化学的な影響を受ける厳しい設置環境下のオーバーヘッドドアをお客様方が安全にお使い頂く為には、メーカーによる定期的な点検によって維持する事が大変に重要になります。海岸に近い建物、薬品保管庫、めっき工場、し尿処理場等が対象になります。
