シャッター事例2 ローラーチェーンの破断

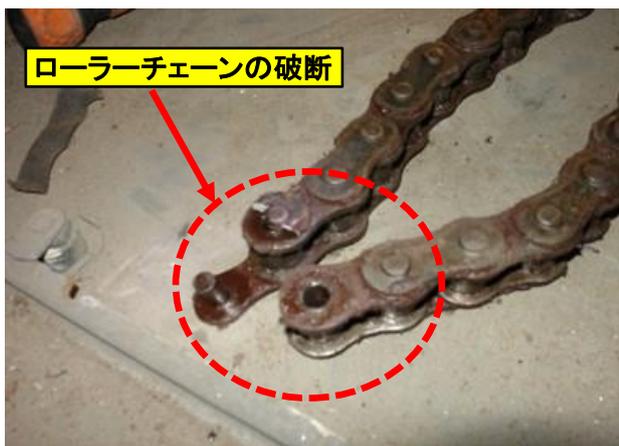
ローラーチェーン

ローラチェーンが破断していた。

20開閉/日(約60,000開閉)の開閉頻度からシャッターの設計耐用回数を大きく上回ったことで、ローラチェーンが破断したものと推測される。

- ・シャッターを安全にお使いいただくためには、異常の早期発見・処置による事故防止と機能の維持管理のため、シャッターメーカーと定期点検契約を結んでいただくことをお勧めします。
- ・ご使用中のシャッターに安全装置(急降下防止装置)が装備されていない場合があります。安全確保のため、シャッターメーカーにお問い合わせの上、安全装置付きシャッターへのお取替えをお勧めします。

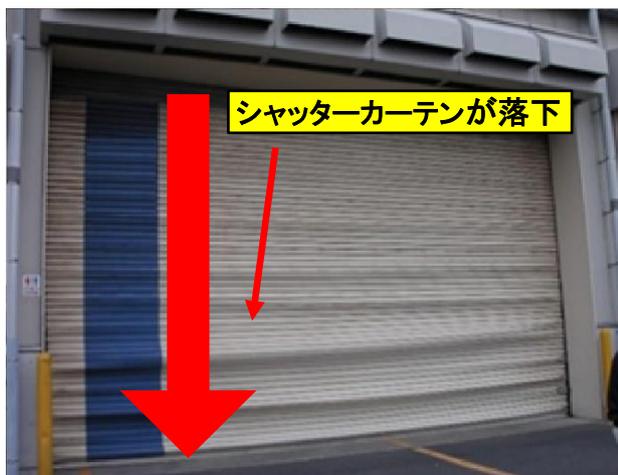
シャッターカーテン

シャッターの閉操作を行っていたところ、開口高さ3m付近から突如シャッターカーテンが落下した。
