シャッター事例4 ブラケットがくり抜かれた

製品名: 重量シャッター(一般仕様)

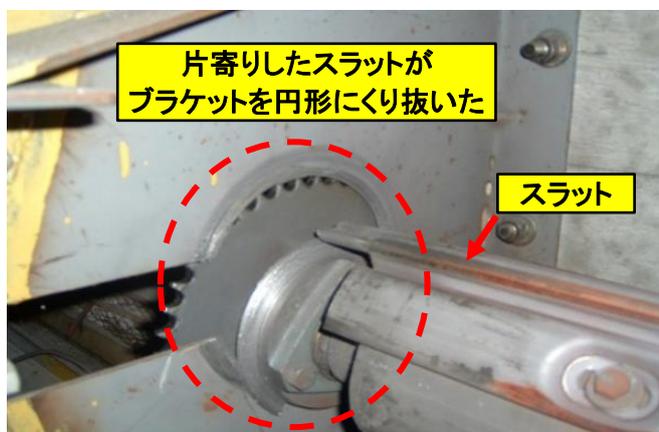
巻取りシャフト部【左側】

スラットが開閉機側に片寄りしブラケットをくり抜いてローラチェーンが外れていた。

設置後21年経過していることから経年により片寄が生じたものと推測される。

- ・シャッターを安全にお使いいただくためには、異常の早期発見・処置による事故防止と機能の維持管理のため、シャッターメーカーと定期点検契約を結んでいただくことをお勧めします。
- ・ご使用中のシャッターに安全装置(急降下防止装置)が装備されていない場合があります。安全確保のため、シャッターメーカーにお問い合わせの上、安全装置付きシャッターへのお取替えをお勧めします。
