## OHD事例2 ワイヤロープの破断

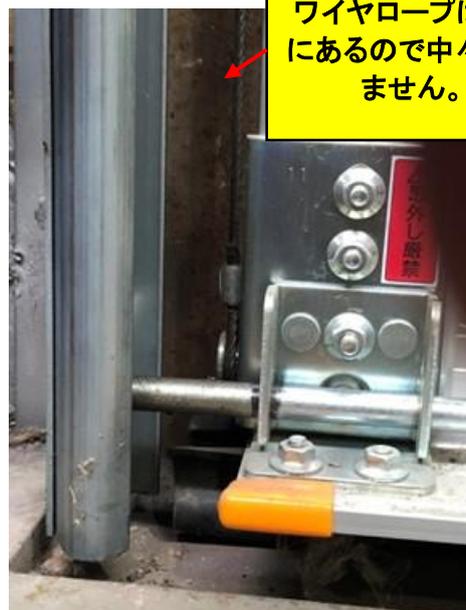
落下した外観

ワイヤロープは奥にあるので中々見えません。

“ドアが落下している”との一報を受け訪問したところ、ワイヤロープが破断してセクションが落下していた。

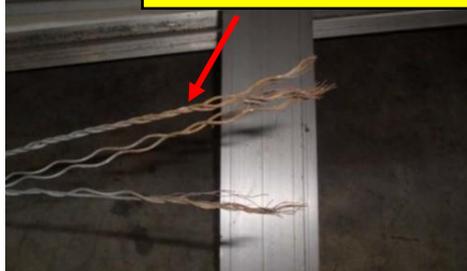
錆びて破断したワイヤロープ

ワイヤロープがサビたまま14年間使用した結果、経年によって破断したと推測される。

設置年数: 14年 (設計耐用期間: 10年又は10,000開閉)

定期点検: なし

- ・オーバーヘッドドアを安全にお使いいただくためには、異常の早期発見・処置による事故防止と機能の維持管理のため、メーカーと定期点検契約を結んでいただくことをお勧めします。
- ・ご使用中のオーバーヘッドドアに安全装置(急降下防止装置)が装備されていない場合があります。安全確保のためメーカーにお問い合わせの上、安全装置(急降下防止装置)の取り付けをお勧めします。
