シャッター事例1 ローラーチェーンの破断

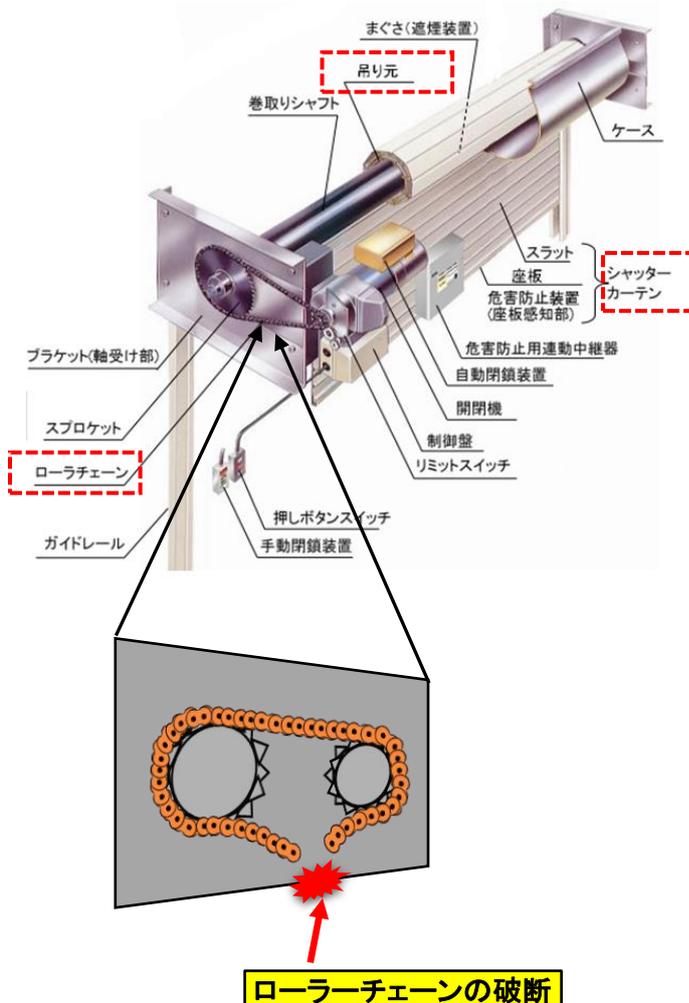
シャッター構造図

シャッター操作時にシャッターカーテンが落下した。

ローラチェーンが腐食し、破断していた。

シャッターカーテンの急降下の衝撃により吊り元が外れ、シャッターカーテンが落下した。

設置後21年経過していることから、経年によるものと推測される。

- ・シャッターを安全にお使いいただくためには、異常の早期発見・処置による事故防止と機能の維持管理のため、シャッターメーカーと定期点検契約を結んでいただくことをお勧めします。
- ・ご使用中のシャッターに安全装置(急降下防止装置)が装備されていない場合があります。安全確保のため、シャッターメーカーにお問い合わせの上、安全装置付きシャッターへのお取替えをお勧めします。
