シャッター事例3 シャッターカーテンが軸受台を削る

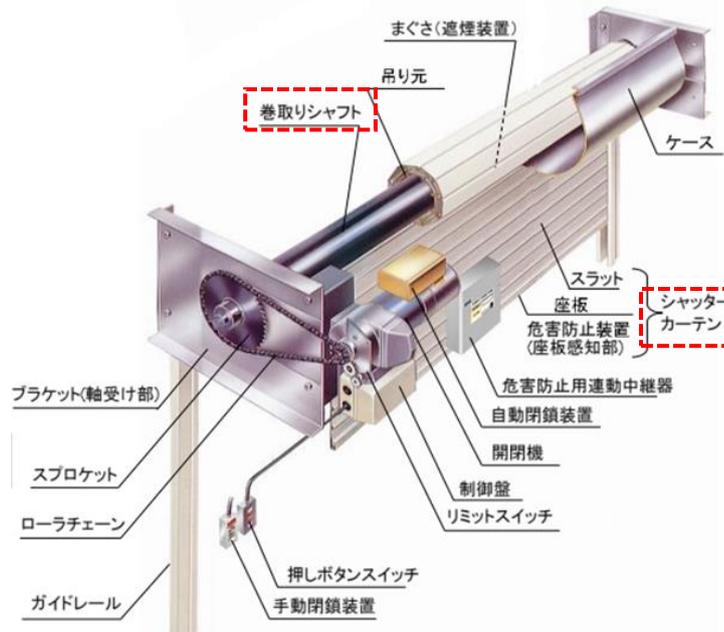
シャッター構造図

シャッターカーテンが片寄りして軸受台を削り音鳴りがした。

台風や地震の影響でシャッターカーテンに軽微なズレが発生し、長年使っているうちに大きくズレた。

- ・シャッターを安全にお使いいただくためには、異常の早期発見・処置による事故防止と機能の維持管理のため、シャッターメーカーと定期点検契約を結んでいただくことをお勧めします。
- ・ご使用中のシャッターに安全装置(急降下防止装置)が装備されていない場合があります。安全確保のため、シャッターメーカーにお問い合わせの上、安全装置付きシャッターへのお取替えをお勧めします。
