## OHD事例1 スプリングの破断

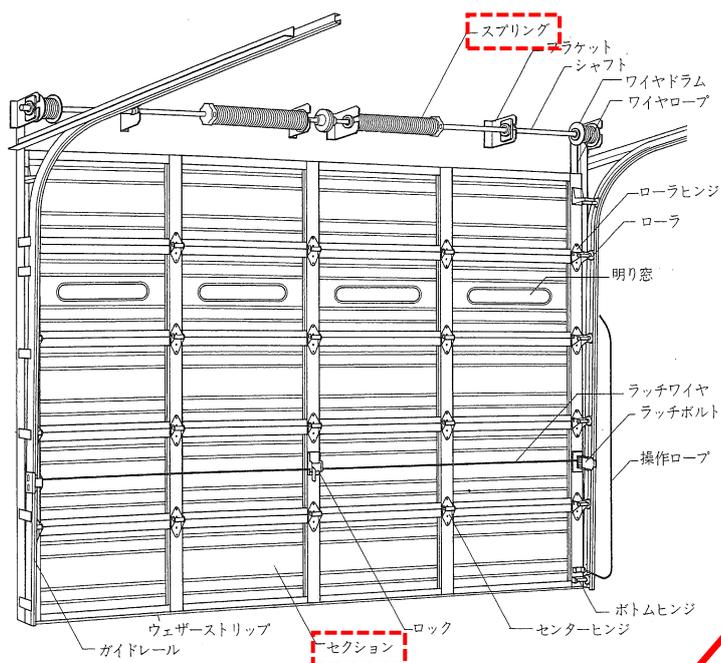
OHD構造図

破断したスプリング

操作時にスプリングが破断しセクションが急降下した。

(途中で急降下停止装置が作動し、最後まで降下せず、物損・人身事故に至らず)

開閉頻度が高く耐用回数を超過して使用していた。(推定15,000開閉使用)

設置後11年経過していることから経年による金属疲労によるものと推測される。

設置年数: 11年(設計耐用期間: 10年又は10,000開閉)

定期点検: なし

- ・オーバーヘッドドアを安全にお使いいただくためには、異常の早期発見・処置による事故防止と機能の維持管理のため、メーカーと定期点検契約を結んでいただくことをお勧めします。
- ・ご使用中のオーバーヘッドドアに安全装置(急降下防止装置)が装備されていない場合があります。安全確保のためメーカーにお問い合わせの上、安全装置(急降下防止装置)の取り付けをお勧めします。
